CRISTAL COMPANHIA DO VAZAMENTO desde 1988

VAZAMENTO EM BANHEIRO

Banheiro social situado em um prédio de aproximadamente 40 anos situado na Zona Sul do Rio de Janeiro.

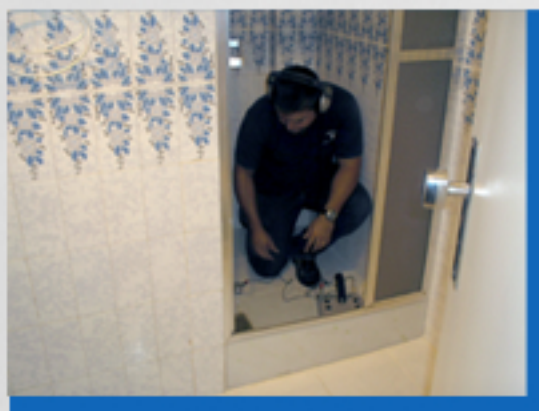
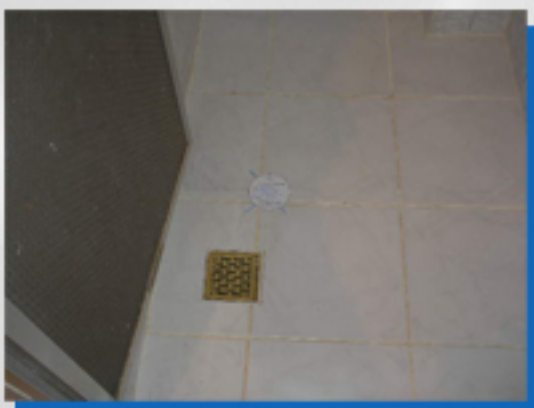
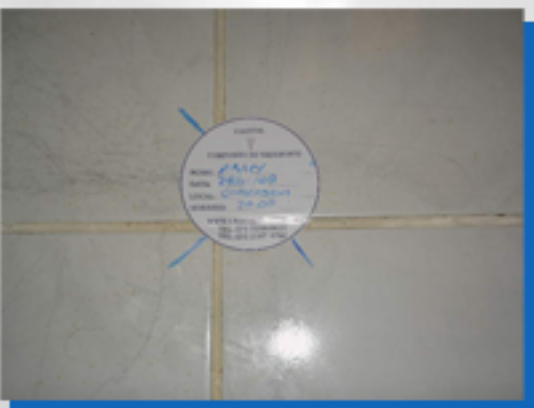
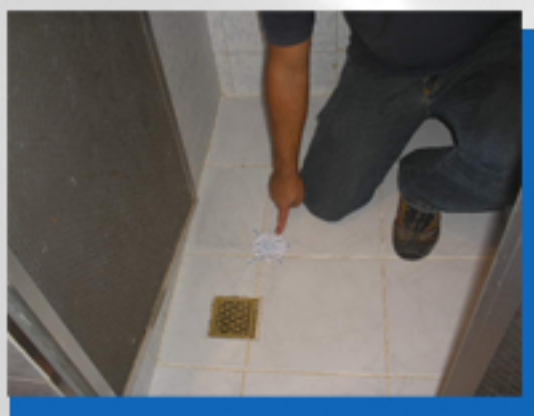
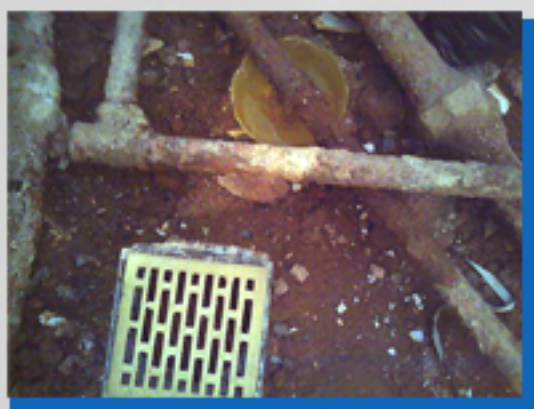
Vazamento com origem no teto do apartamento inferior entre o banheiro social e área de serviço.

A contratante foi indicada por uma pessoa que usa o sistema da Cristal e com os testes foi localizado um vazamento na rede de água fria no piso do box. Foi quebrado somente um piso para a exposição do vazamento e conserto.

“Segue anexa a foto que coincide com o local apontado na perícia. Tivemos que religar a água e somente com a passagem dela, pudemos, então, constatar o que você já havia previsto: O local exato do problema foi diagnosticado acertadamente por vocês. O baldinho amarelo abaixo do encanamento bem retrata o vazamento. Outras fotos poderão ser remetidas posteriormente, caso queira. Um abraço, Aracy”
