CRISTAL

Companhia do Vazamento

RESIDENCIAL MALIBÚ:

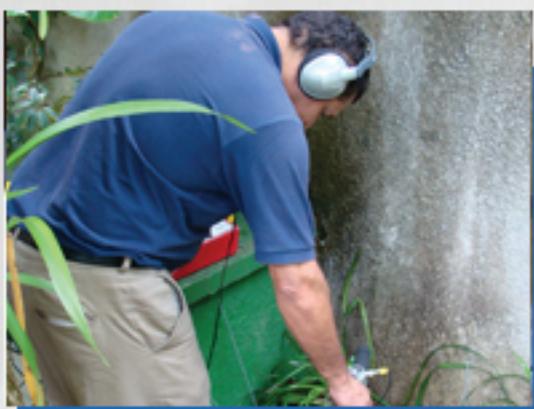
Vazamento nas caixas de distribuições de água gerando uma perda de 2 m³/diário.

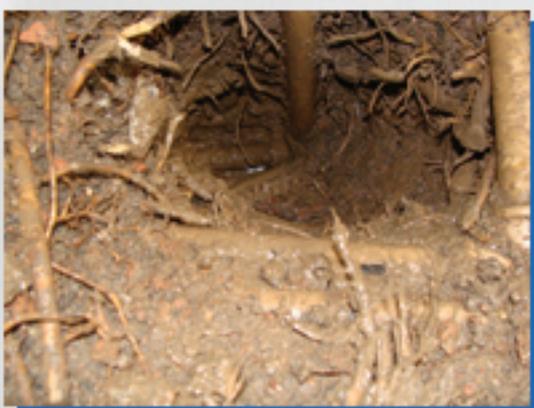
O PROBLEMA:

Vazamento nas caixas de distribuições de água gerando uma perda de 2 m³/diário.
